# VIDEO: El derrumbe de una pileta en un condominio

27/04/2021

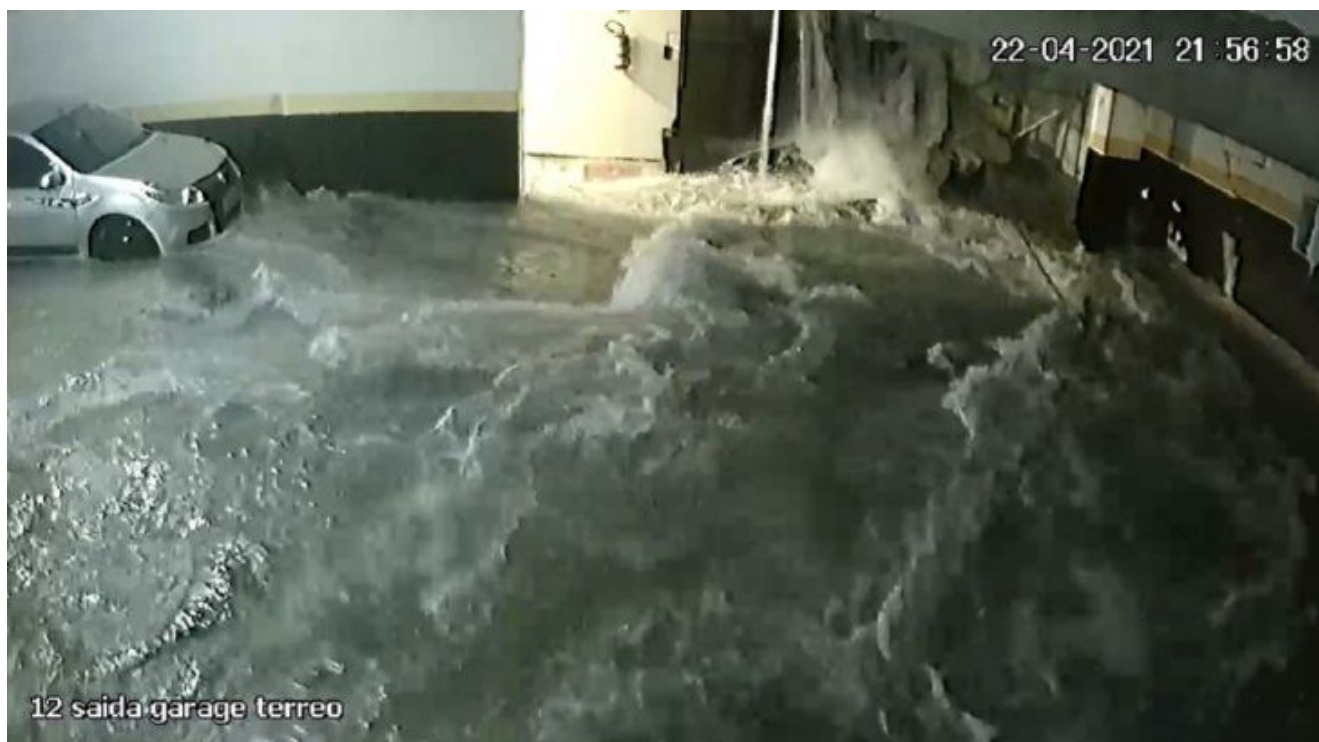
La pileta tiene **25 metros de largo** y se encuentra ubicada en la zona de ocio del condominio. Como puede verse en cada video, con el derrumbe cayó toda el agua en el garage junto con los escombros. El **estrucendo del colapso puso en alerta a los habitantes del complejo** edilicio y, atemorizados, muchos dejaron sus hogares sin llevarse nada.

Video: el derrumbe de una pileta en un condominio de Brasil

“Descubrimos que no había ningún rizo entre el fondo de la piscina y la viga. El rizado es un acero, una fuerza de tracción. Dado que el acero es tracción, pasa a través de la losa y se atasca en otra estructura. Esto evita que el fondo ceda camino. Había acero, pero no estaba atascado “, explicó Leonardo.

Mientras tanto, recomendarán que los vecinos se queden fuera del edificio y cobrarán a la constructora por realizar un proyecto para reforzar la estructura.
