# Cañón del Atuel: Hay 8 kilómetros de ruta que se volvieron “inexistentes”

14/01/2025

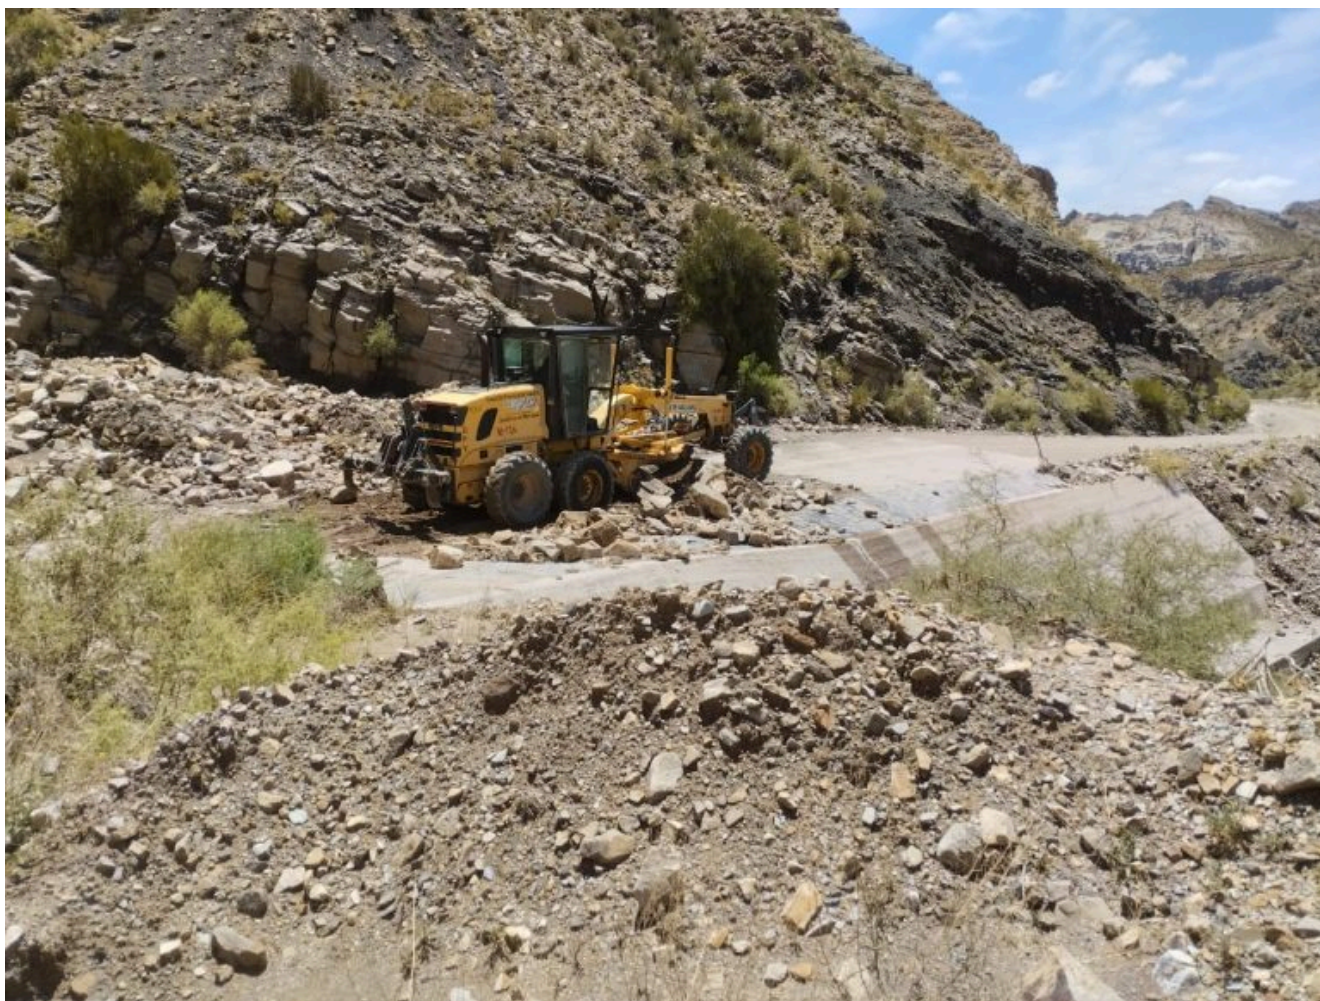
El primer relevamiento de la situación de la ruta del Cañón del Atuel marcó una situación preocupante que llevará mucho tiempo solucionar.

En el corto plazo no se podrá usar el trazado. De los 56 kilómetros de traza de suelo natural de la Ruta Provincial 173 hay 12 que se encuentran en un estado muy complejo.

Las fuertes tormentas se llevaron parte del camino generando gravísimos daños en su infraestructura. La prioridad es lograr que se pueda utilizar para los trabajos entre las centrales

La zona de mayor preocupación se ubica en 20 kilómetros del trazado medio. Hay 12 kilómetros que se encuentran en muy mal estado entre las centrales 1 y 3.

En ese tramo, los relevamientos son desalentadores. “Hay 8 kilómetros que se volvieron inexistentes”, explicaron desde el gobierno provincial.

En la zona se registra inestabilidad de los taludes sobre los que se apoya parte de la ruta y las laderas saturadas de humedad, que imponen riesgo de derrumbes.

Además, se deberá reponer material natural fino que permitía la transitabilidad del camino y que se llevó la creciente en su totalidad, dejando un manto de piedras.

La propuesta de trabajo apunta a abordar el trazado en segmentos. Vialidad Provincial ya está trabajando en el camino, con un gran esfuerzo de las cuadrillas.

Uno de los objetivos es rehabilitar parcialmente sectores para el 24 de enero. Esto incluye 14,5 kilómetros desde el pueblo de El Nihuil hasta la central 1 y también el tramo del paredón de Valle Grande hasta la zona de El Sumbarino, sector altamente buscado por los turistas.

De cara a lo que se viene los equipos de Vialidad Provincial reconstruir y reponer la infraestructura vial del camino para recuperar el trazado.
