Fiscalización en Valle Grande

26/04/2026

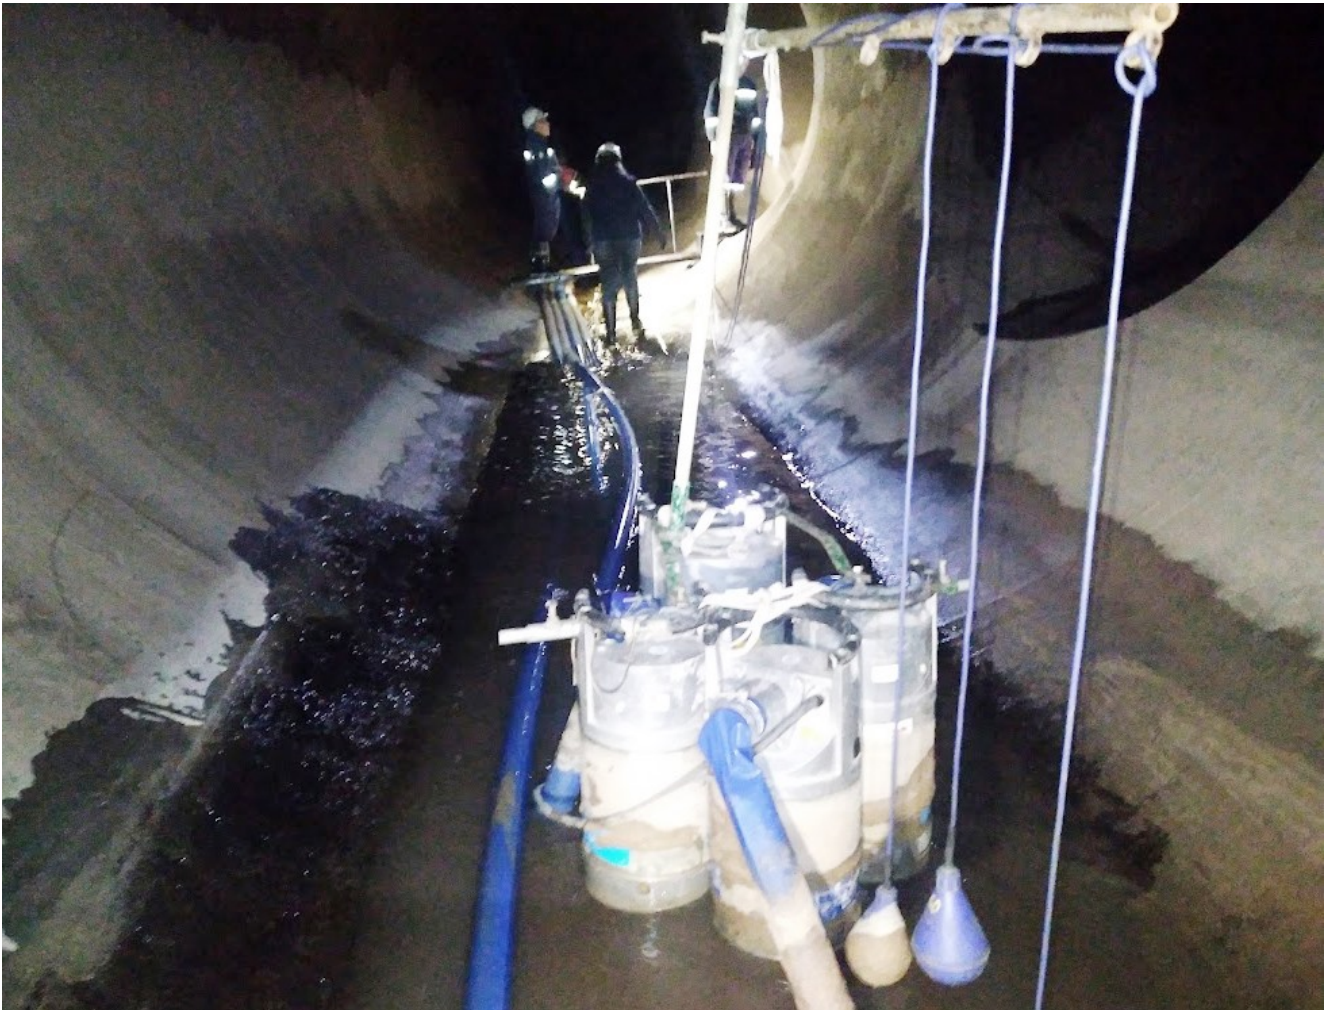
Tras el vaciado del túnel de conducción y tubería mediante la apertura de las válvulas de regulación Howell-Bunger, los fiscalizadores ingresaron por la boca de inspección ubicada en el ramal de margen izquierda del pantalón invertido que alimenta al grupo generador de la Central Nihuil IV.

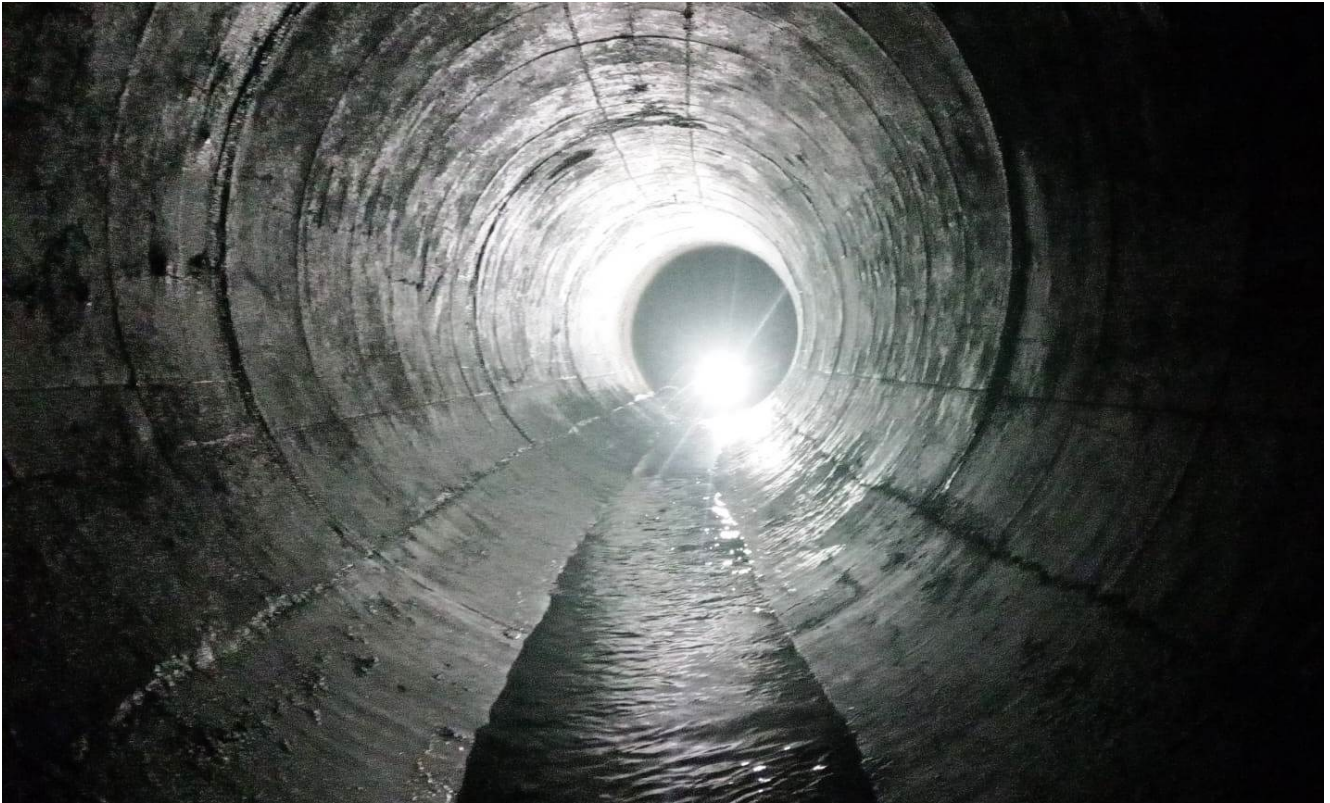
Oportunamente, recorrieron el túnel de conducción en su totalidad hasta la tubería y tetrafurcador metálico. El conducto, de 250 metros de longitud y en un diámetro de 4,5 metros, está encavado en roca y hormigonado. Observaron su estado de mantenimiento, como así también, del escudo interno y sello de la compuerta de obra de toma principal y del sistema de riego.

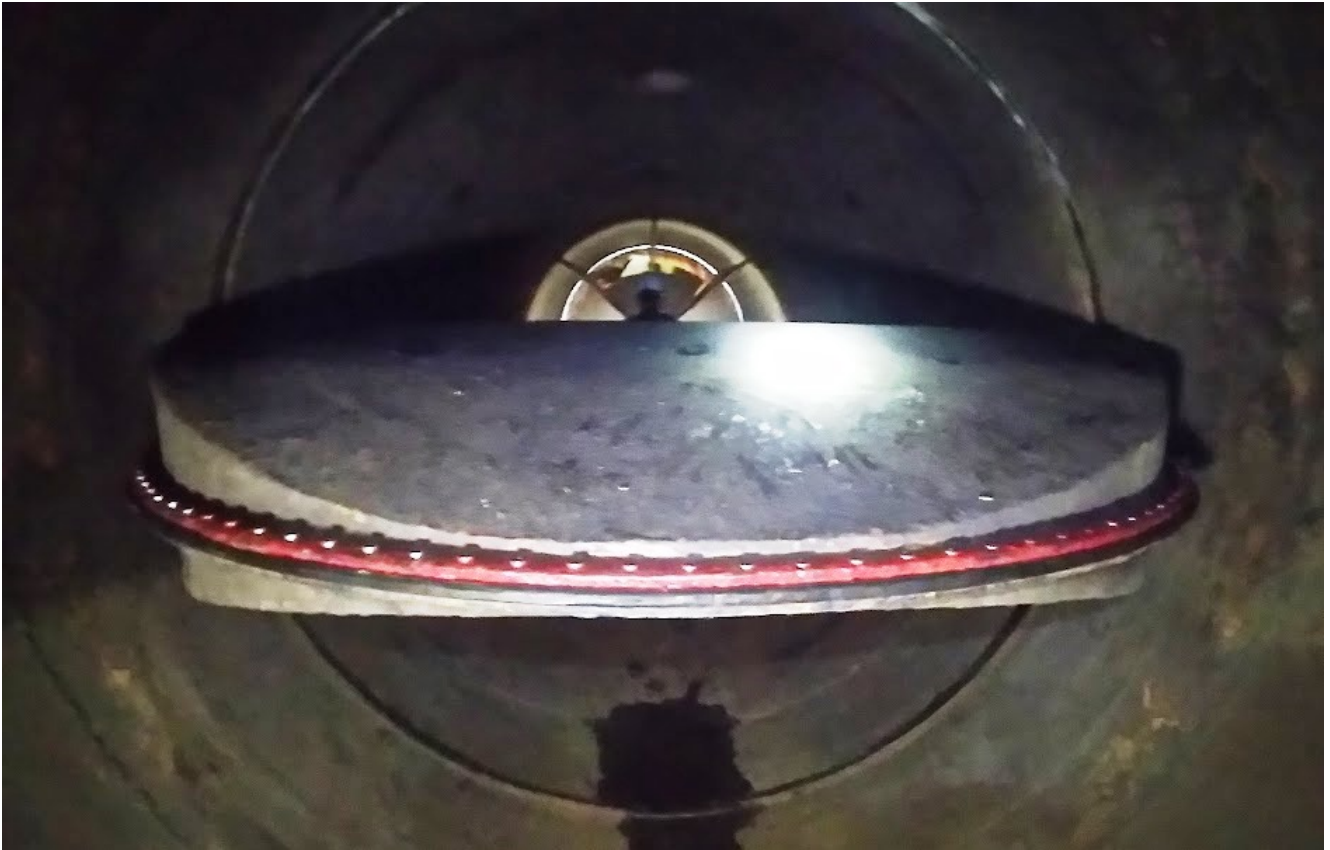
En este último se inspeccionó el tramo de tubería blindada, la tetrafurcación, las válvulas de seguridad tipo mariposa y de descarga de los ramales 1 y 2, al igual que las aletas y cuerpo interior de las válvulas de regulación. El movimiento de estos elementos se efectúa mediante accionamiento electromecánico y comando desde el tablero local instalado en la casa de válvulas.
