## Hidráulica trabaja sobre cauces aluvionales del Sur provincial

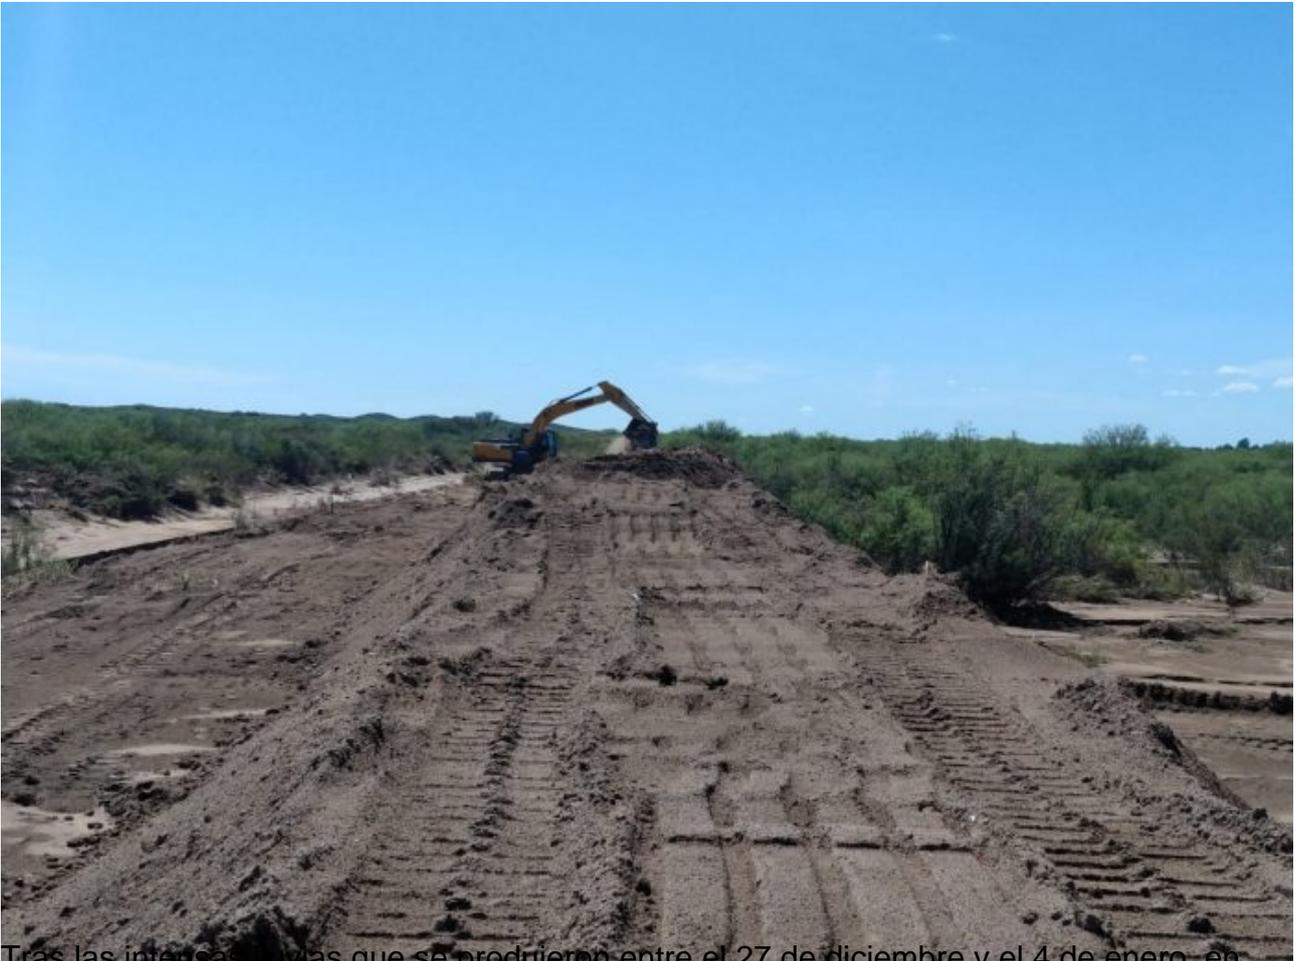
Los trabajos en el río Diamante, se emplazan en cercanías del complejo Oasis del Sol, a unos 1.300 metros aguas abajo del Azud Derivador Galileo Vitale y consisten en la rectificación del curso del río y en la canalización por su tercio medio, a fin de mitigar el impacto de los caudales de crecidas sobre la margen izquierda del río provocando la erosión de la barranca colindante a la propiedad que tiene un serio riesgo de derrumbe.

Con estos trabajos se pretende modificar los meandros del río para que los caudales de crecidas se canalicen en forma normal por el cauce y así evitar los impactos y las erosiones dañosas sobre las márgenes que puedan poner en riesgo a las obras de
