# Realizaron un importante trabajo de fiscalización y mantenimiento en el sistema de Los Nihuales

12/09/2024

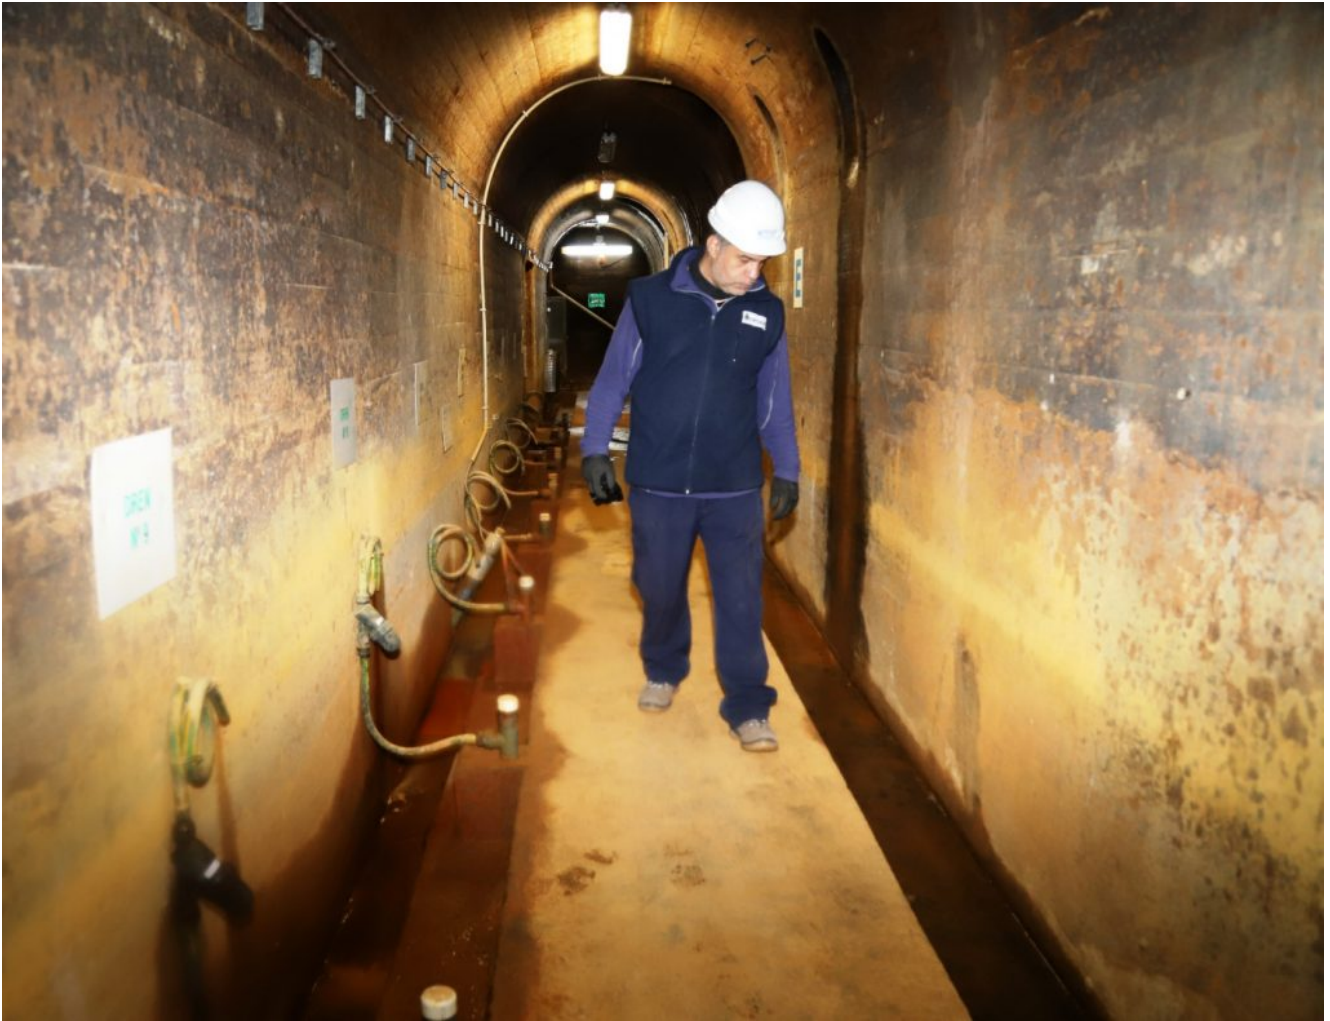
En primera instancia, se verificaron las presas Valle Grande y Nihuil I, constatando el estado de conservación de los

diferentes sectores y sus obras complementarias, como así también, el correcto estado y funcionamiento de los instrumentos de auscultación.

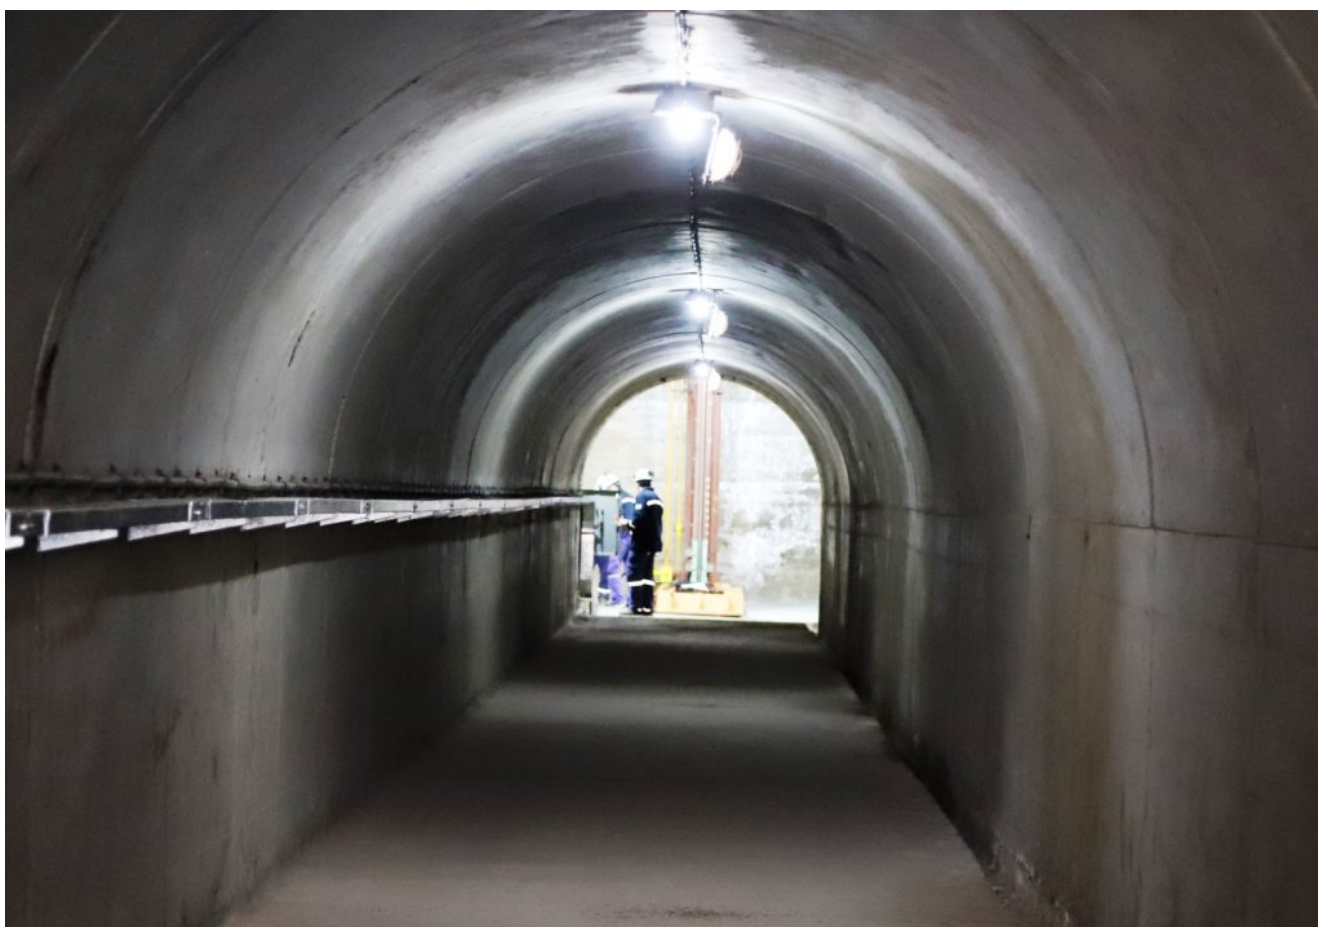
Para ello, se produjo el desagote del túnel de conducción a central N° 2 y tubería de alimentación a los grupos generadores y el vaciado del vaso del dique Aisol, permitiendo a los especialistas del Organismo recorrer y verificar el estado de conservación de esta estructura de 9.944 metros de longitud en forma de herradura y capacidad de transporte de 78 m<sup>3</sup>/seg.

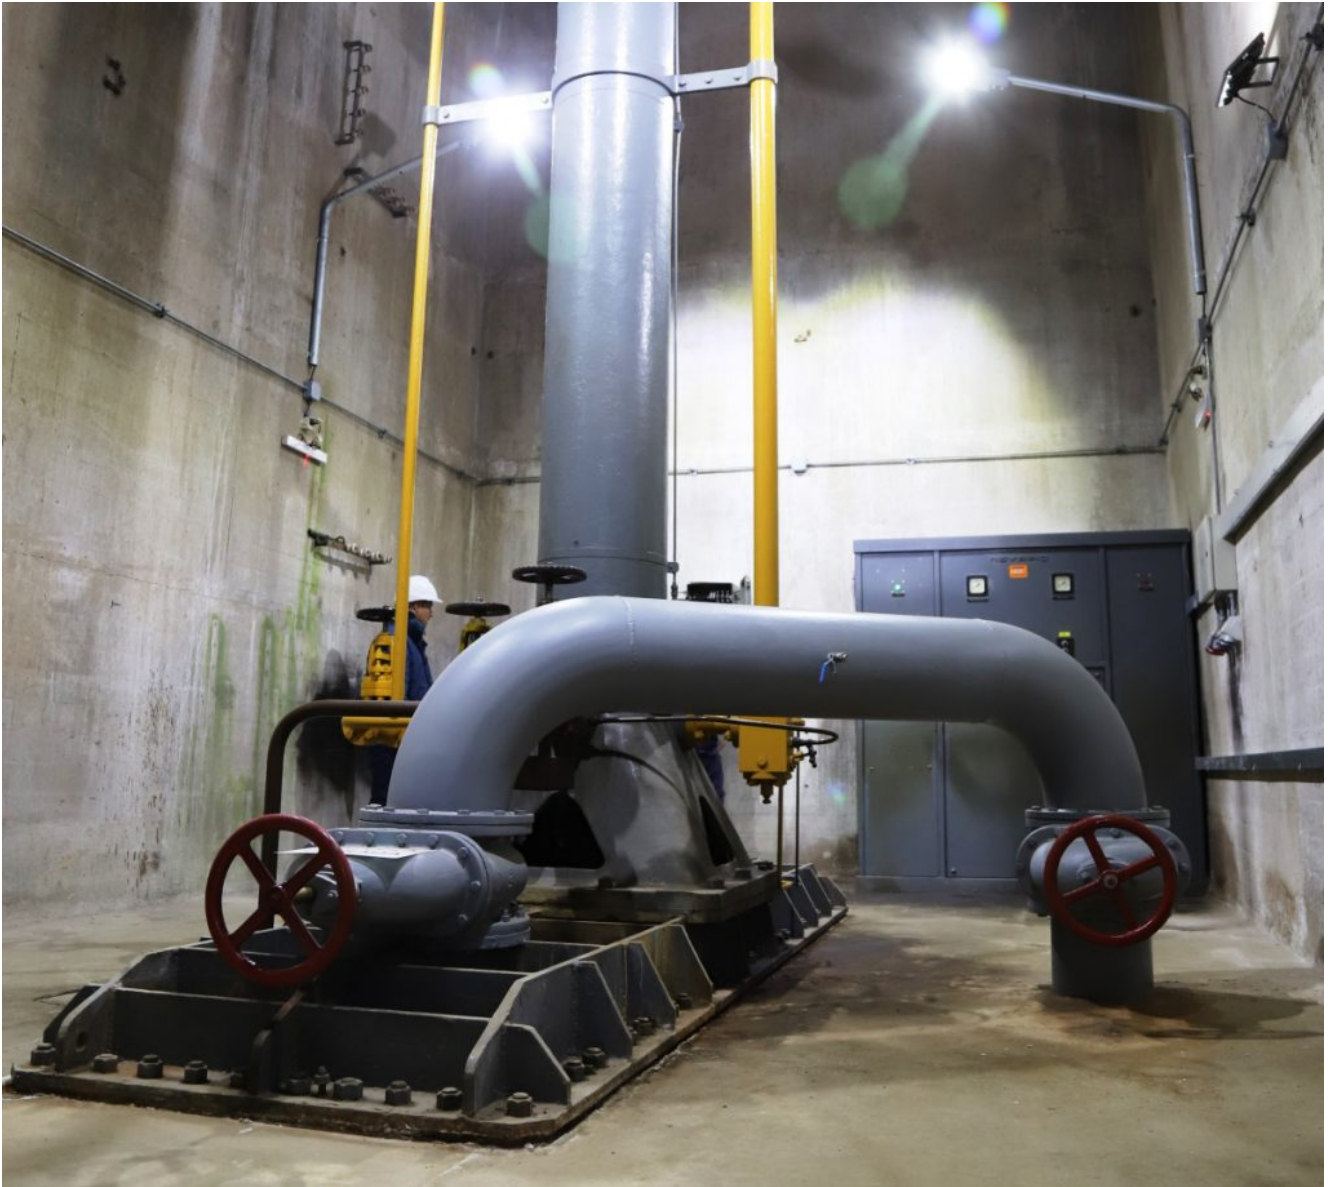
La inspección concluyó en las Centrales Hidroeléctricas Nihuil II y Nihuil III para constatar en el exterior de las mismas, las condiciones de las defensas ante desprendimientos de rocas, el estado de las losas laterales y de los drenes.

En el interior se observaron las estructuras de los apoyos de las máquinas y conductos, diferentes instrumentos de lectura triaxiales y medidores de juntas, como así también, diferentes aspectos de las instalaciones y limpieza.
