# Socavón en Maipú: Aysam negó colapso cloacal luego de la versión del municipio

17/02/2026

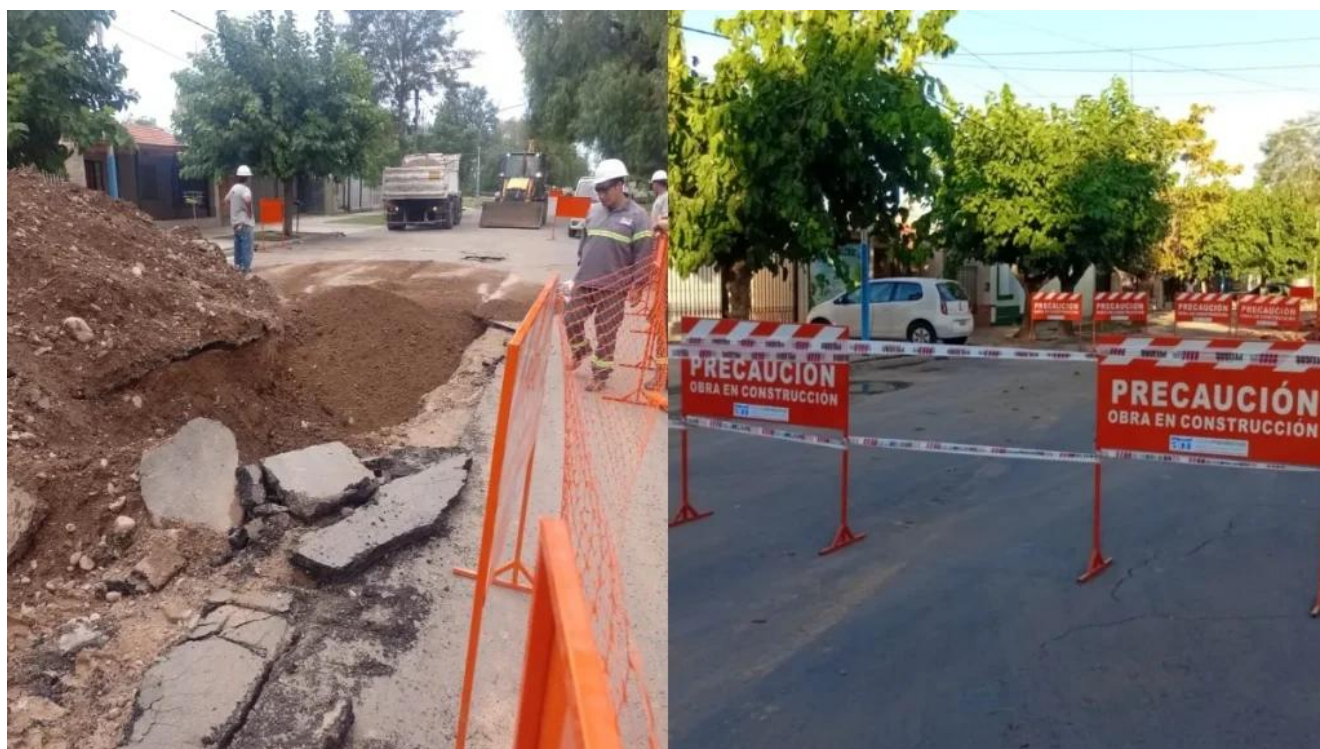
El hundimiento de un camión registrado en calle Alsina al 1865, entre Virgen de Lourdes y Recabarren, en Maipú, generó versiones cruzadas entre **Aguas Mendocinas** (Aysam) y la **Municipalidad de Maipú** respecto al origen del problema.

Según el análisis técnico difundido por la empresa, el evento se originó por una sobrecarga del sistema tras tormentas recientes, que provocaron el ingreso de caudales pluviales ajenos a la red cloacal. Esa presión extraordinaria habría generado una filtración entre la losa y el fuste de una boca de registro.

Desde Aguas Mendocinas explicaron que esa filtración avanzó hacia una excavación correspondiente a una intervención anterior, afectando la compactación del suelo, ya debilitado por la humedad. El hundimiento final, indicaron, se produjo tras el paso de un transporte de carga pesada de aproximadamente 25 toneladas, lo que excedió la capacidad de soporte del terreno en ese punto específico.

- Retiro del material afectado y limpieza de la zona.
- Sellado e impermeabilización de la boca de registro para evitar nuevas filtraciones.
- Colocación de suelo-cemento para estabilizar la estructura.
- Compactación final del terreno para restablecer la circulación vehicular con seguridad.
