# Tras la rotura de un caño, una camioneta cayó en un socavón en Neuquén

11/04/2024

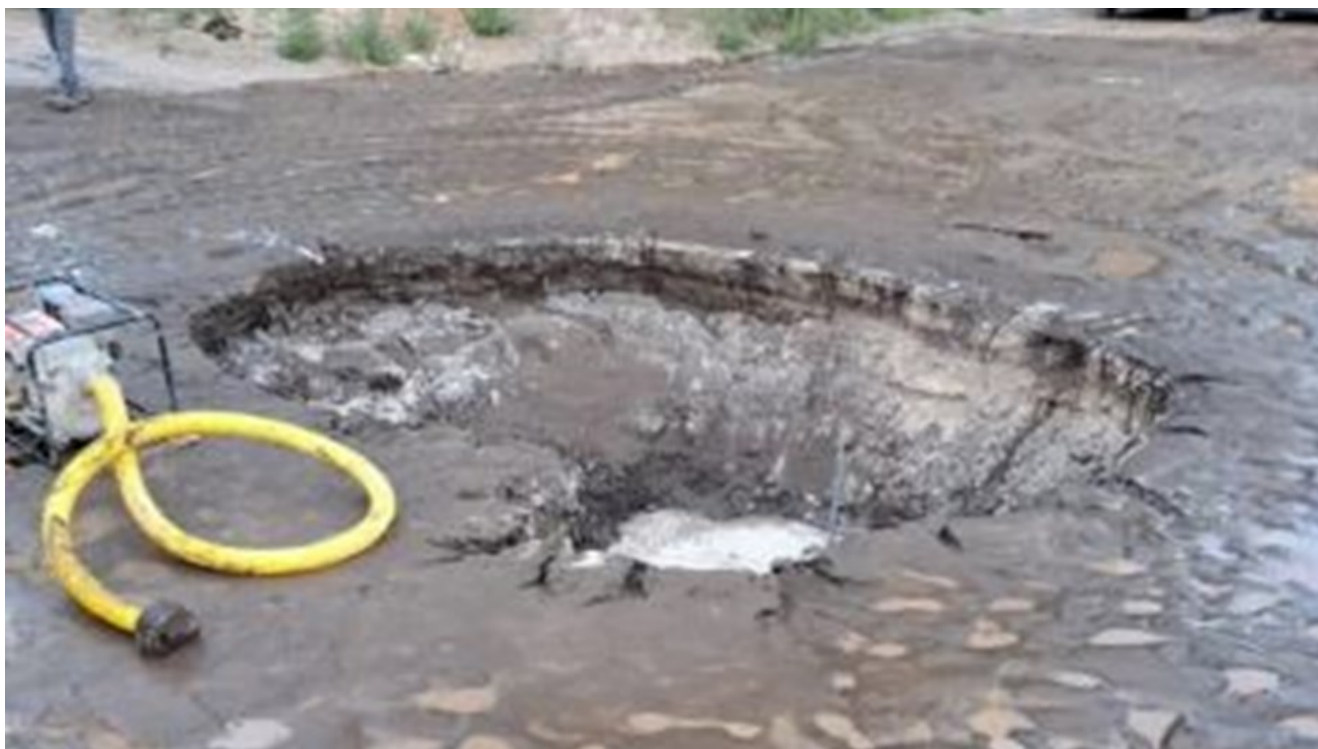
Una camioneta cayó en un socavón en la provincia de Neuquén tras la rotura de un caño de agua y afortunadamente no hubo heridos.

Vecinos del lugar expresaron al medio local Noticias 7 que el incidente provocó el hundimiento de un sector de la esquina, lo que ocasionó la caída de una camioneta que circulaba por la zona.

Personal del EPAS trabajaba para identificar la causa de la fuga del agua y proceder a su reparación, mientras que según la información que pudo recabar el móvil de Radio 7, se trataría de una falla en un caño de 325mm que cruza en las

intersecciones de las calles Obrero Argentino y Copahue.

Al parecer, ese tubo contaba con un tapón que cubría una futura conexión al canal principal, se soltó y provocó la inundación en la esquina ya mencionada.

Se estimaba que el trabajo se iba a realizar en unas cuatro y seis horas y se recuerda que el servicio se encuentra suspendido afectando la zona de la calle Copahue hacia el sur.
