Alertan por el deterioro del desagüe de calle Tirasso y piden obras de mantenimiento

28/10/2025

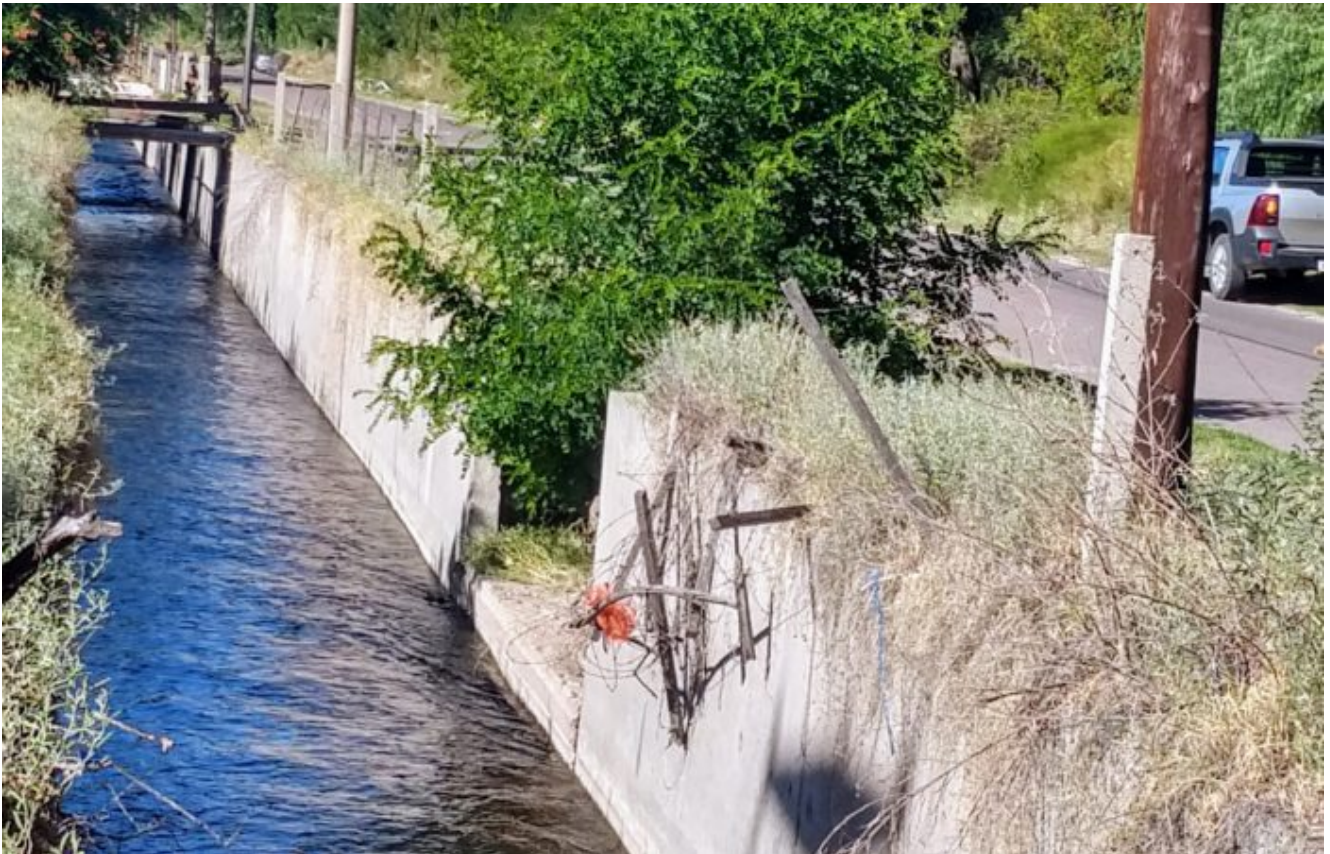
Vecinos advirtieron sobre el riesgo que representa el avanzado deterioro que presenta el desagüe de calle Tirasso, y piden a los organismos competentes a realizar operativos de mantenimiento, limpieza y reparación integral de la infraestructura.

En las inmediaciones del canal se encuentran escuelas, viviendas y comercios, por lo que la falta de mantenimiento genera riesgos concretos de socavones, erosiones y

desmoronamientos que podrían afectar tanto a las familias de la zona como a la infraestructura urbana.

Ante la inminente llegada de la temporada de lluvias, la advertencia radica en que de no ejecutarse los trabajos de relleno, compactación de taludes y reparación de muros de hormigón, podrían generarse graves inconvenientes.

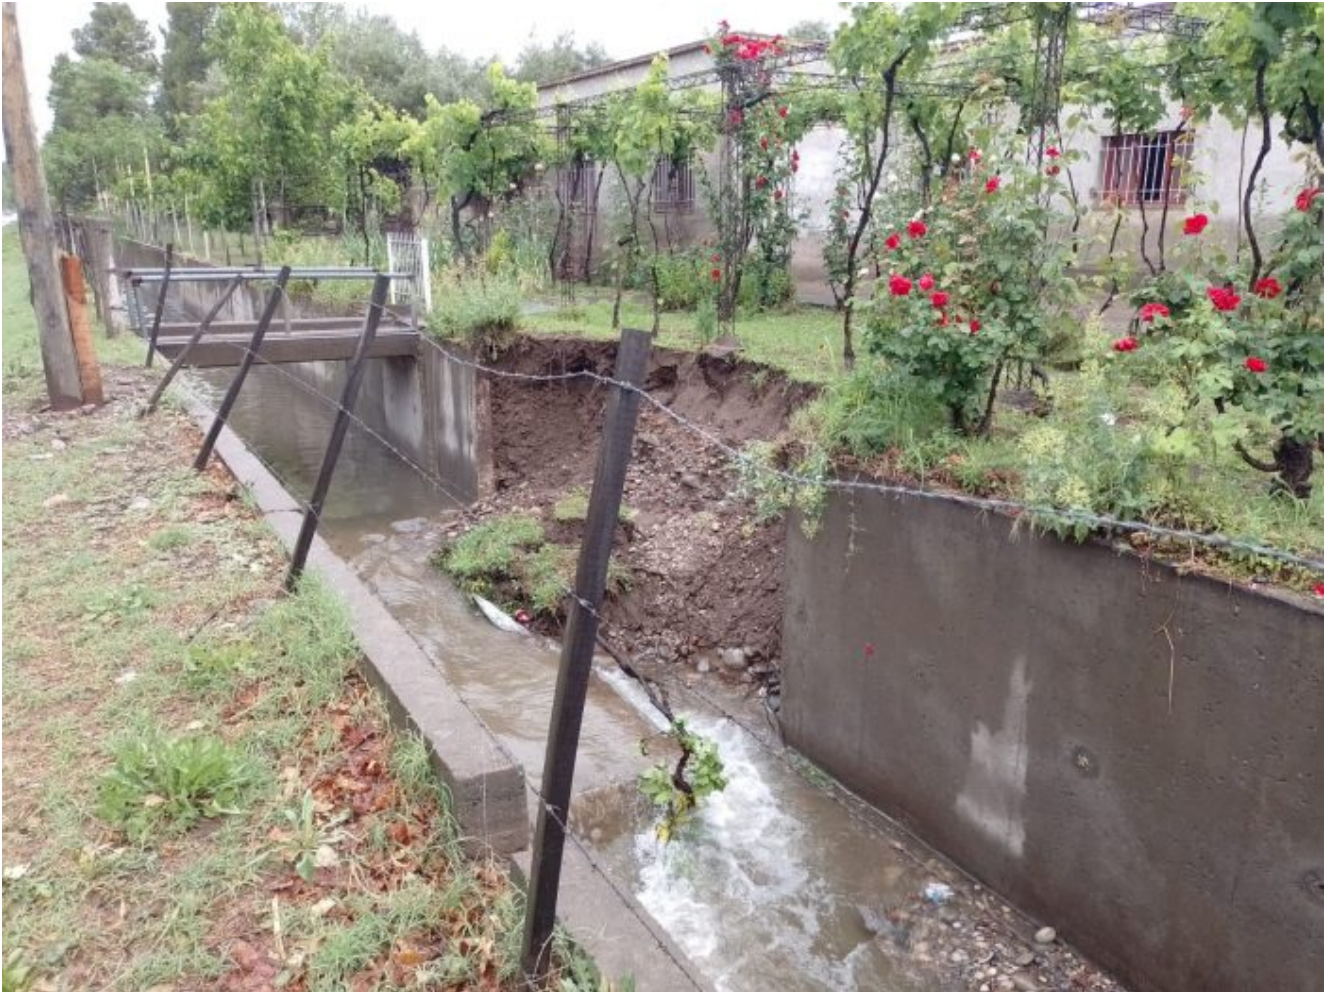
zonas donde los muros estaban caídos o inexistentes, con 150 barbacanas obstruidas y más de 100 sectores que requerían nuevas estructuras de desagüe.

Pasaron ya casi dos años y el canal continúa sin intervención estructural visible, y las erosiones en los márgenes se han profundizado, afectando la banquina, la circulación vehicular y la estabilidad de propiedades cercanas.
