# Brasil: voraz incendio arrasó con la megaimagen de la Virgen de Fátima en construcción

25/02/2026

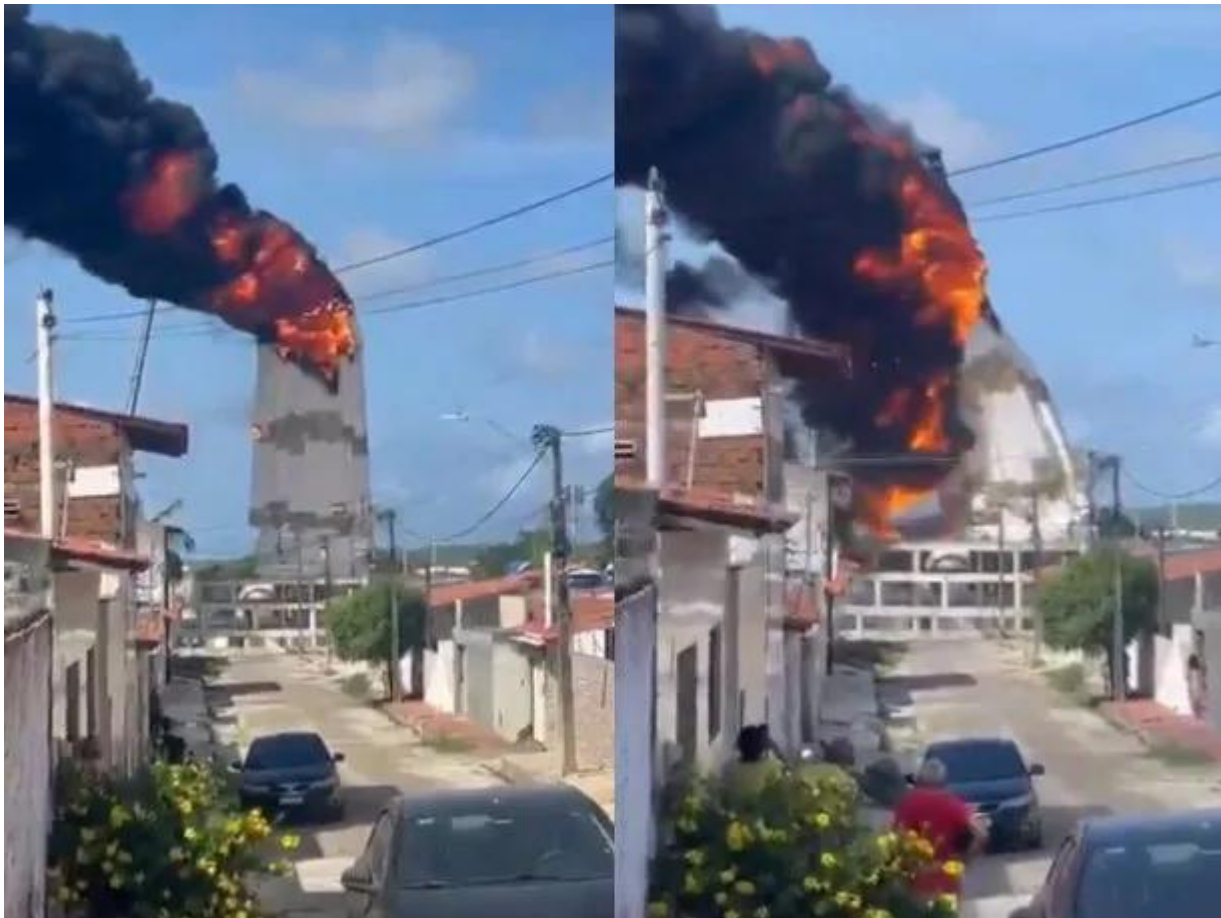
Un impactante incendio destruyó la monumental estatua de **Nuestra Señora de Fátima** que se levantaba en el **barrio Pajuçara**, en la zona norte de **Natal, en Brasil**. El hecho ocurrió este martes y generó conmoción entre los vecinos y las autoridades locales, ya que la obra estaba próxima a finalizarse y representaba una de las apuestas urbanísticas más ambiciosas del municipio.

El inspector de la **Secretaría de Infraestructura de Natal** (Seinfra), **Sueldo Medeiros**, señaló que el fuego se habría originado por un cortocircuito en una máquina de soldar. «Había dos trabajadores dentro soldando cuando se produjo un cortocircuito y una chispa encendió el material. Hay resina, está el propio poliestireno... La llama se propagó y ocurrió lo peor», dijo el inspector de construcción. El Departamento de Bomberos desplegó cerca de 20 efectivos para contener el avance de las llamas y asegurar la zona.

La estructura estaba compuesta por bloques de poliestireno recortados con tecnología robótica y luego ensamblados para conformar el torso y el rostro de la imagen. «Se fabrica con bloques de poliestireno, y luego estos módulos se recortan con un robot. A continuación, se forman la cara y el torso a partir de los módulos. En resumen, se crea toda la estructura. Después, se izan», explicó Medeiros. Solo la cabeza y la corona, que aún no habían sido colocadas, lograron salvarse.

Desde la alcaldía informaron que el artista Ranilson Viana, responsable del proyecto, se comprometió a reconstruir la obra. «Ranilson Viana también informó que asumirá toda la responsabilidad de restaurar la imagen y reanudará los servicios tan pronto como la estructura lo permita, sin ningún perjuicio económico para el municipio», comunicó el Ayuntamiento.

La inversión total ascendía a **15 millones de reales** e incluía mejoras en infraestructura y accesibilidad. Ahora, tras los daños totales, se elaborará un nuevo cronograma y se analizarán ajustes para evitar que un hecho similar vuelva a repetirse.
