Derrumbe de una pared en playa de estacionamiento daña seriamente cuatro vehículos

08/10/2024

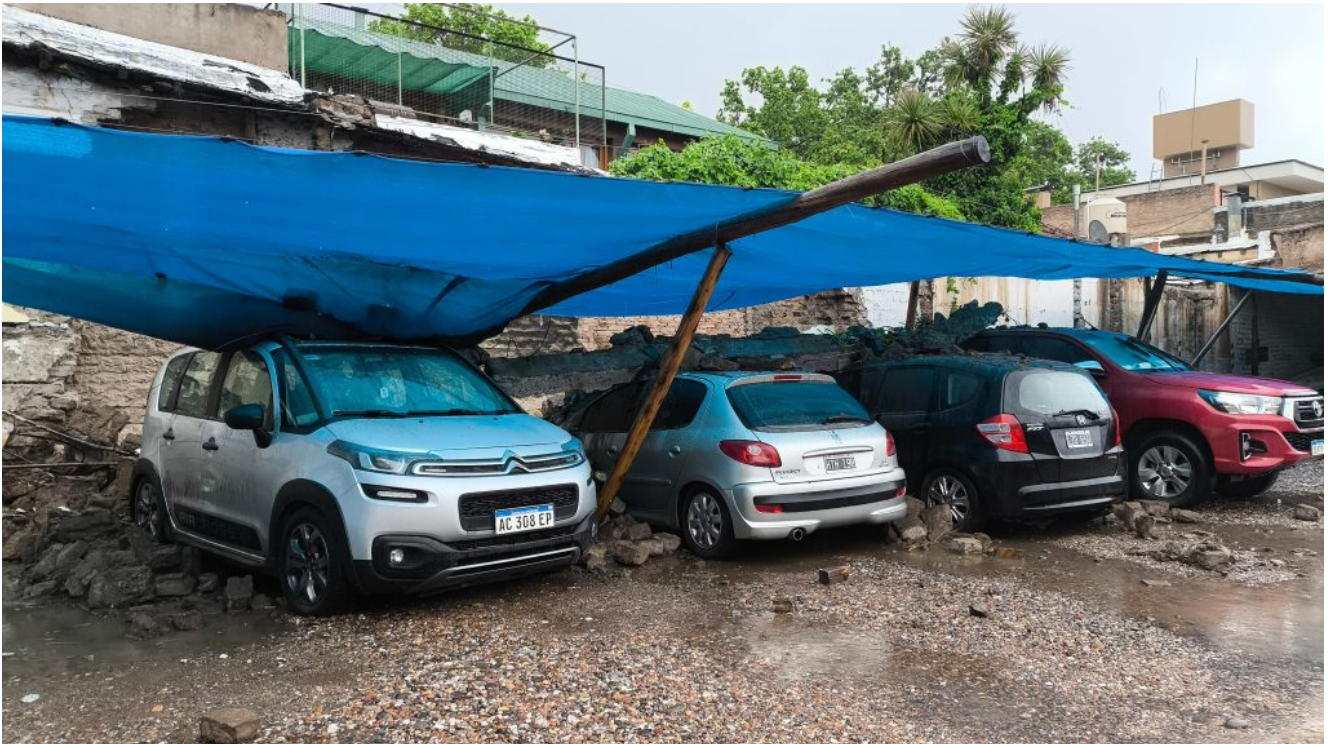
El derrumbe de una pared perimetral en una playa de estacionamiento ubicada en Comandante Salas 227, en pleno centro de la ciudad, provocó graves daños materiales en al menos cuatro vehículos estacionados en el lugar. Las intensas lluvias y la acumulación de humedad en la zona fueron determinantes en el colapso de la estructura, según las primeras evaluaciones.

La pared afectada, construida con adobe, un material históricamente utilizado en construcciones de la región, no resistió las inclemencias del tiempo y terminó derrumbándose sobre los autos que se encontraban bajo una tela media sombra, que habitualmente sirve de protección contra granizo.

casos más graves, se informó a Diario San Rafael y FM Vos 94.5 que una columna de cemento y hierro cayó directamente sobre el techo del Peugeot y el Honda, causando daños estructurales severos. En particular, el Peugeot 207 terminó con una gran acumulación de escombros en el capó, mientras que el Honda Fit fue impactado por una porción considerable de la pared, que aplastó el techo y destruyó su parabrisas.

El Citroën Aircross también sufrió daños de consideración, con la luneta trasera y el techo completamente destruidos por los restos de la pared, mientras que la camioneta Toyota Hilux, aunque menos afectada estructuralmente, quedó con su caja de carga llena de escombros, como si alguien hubiera cargado intencionadamente el vehículo con el material desprendido.

La pared perimetral que colapsó tenía aproximadamente cuatro metros de altura y una longitud cercana a los diez metros. Se encontraba en estado precario debido a la antigüedad de la construcción y a las recientes lluvias intensas que azotaron la región, lo que agravó la situación. El adobe, un material propenso a deteriorarse con la humedad, terminó cediendo tras varios días de precipitaciones continuas.
