El sistema aluvional del Gran Mendoza funcionó correctamente pese a las intensas tormentas

18/03/2023

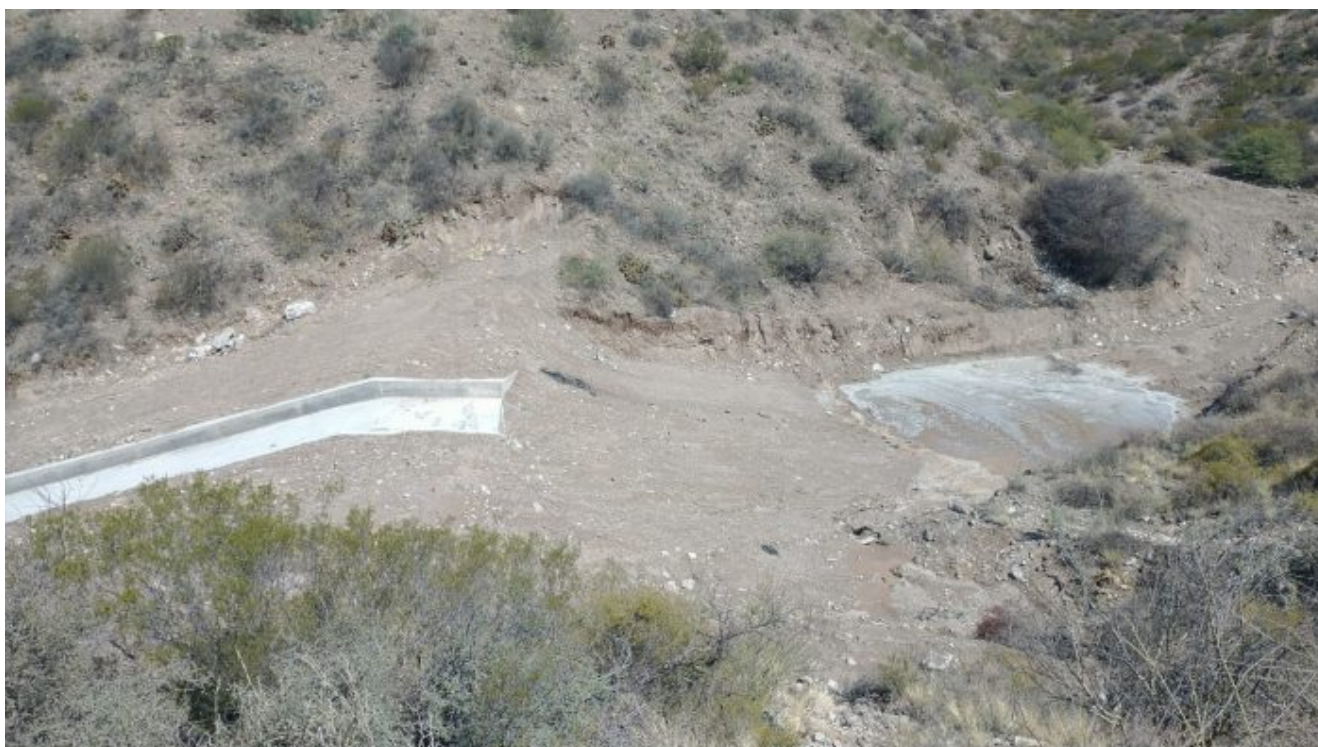
Los trabajos de la Dirección de Hidráulica permitieron que los cauces y colectores estuvieran en óptimas condiciones operativas. Un claro ejemplo fue la obra de defensa aluvional en Barrancas.

Un claro ejemplo es la obra en la zona de Barrancas, que funcionó con éxito y permitió proteger a los vecinos de esa localidad de Maipú.

En ese lugar, se completaron trabajos de corrección de torrentes aguas abajo de las alcantarillas de la ruta Nueva Variante Palmira. Allí, se construyó un terraplén de desvío hacia un sector de contención de crecidas. De esta forma, se formó un vaso de retención y laminación aluvional en la confluencia con el arroyo mayor.

En ese arroyo, que tiene marcadas características aluvionales y elevada pendiente con fuerte poder erosivo, se ejecutó un dique deflector aguas arriba del sector de confluencia desviando las crecidas hasta un pozo que existe en el lugar debido a la extracción de áridos.

Por el mismo cauce se hizo un segundo dique con el fin de desviar una parte de la crecida al sector del pozo. Finalmente, se retiene temporalmente el volumen cuando ocurre una tormenta. Así, se aprovechan los pozos que quedan luego de las actividades de cantera como recuperación de pasivos ambientales.
