Hidráulica trabaja sobre cauces aluvionales del Sur provincial

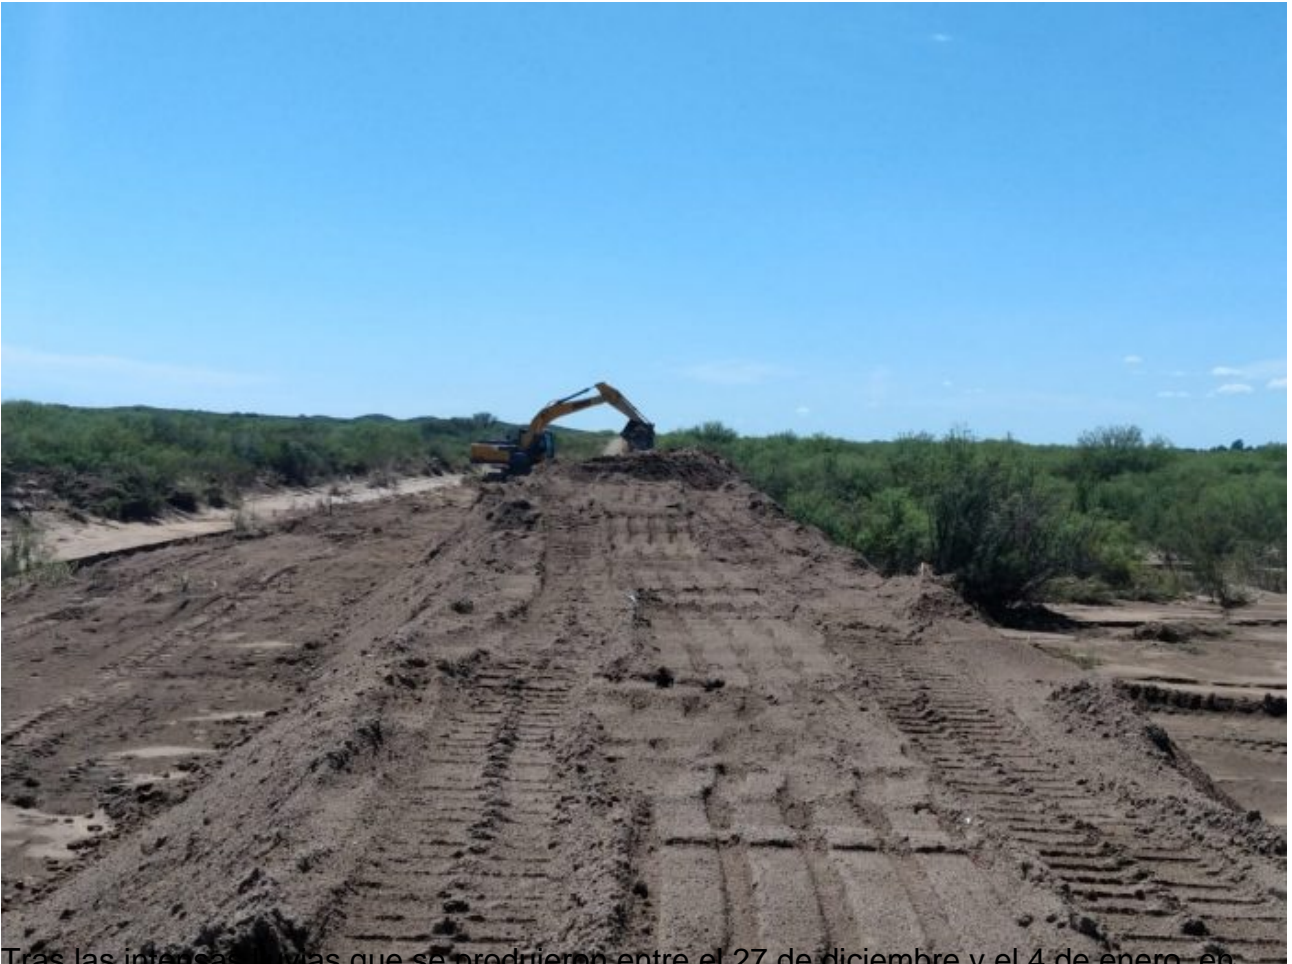
Los trabajos en el río Diamante, se emplazan en cercanías del complejo Oasis del Sol, a unos 1.300 metros aguas abajo del Azud Derivador Galileo Vitale y consisten en la rectificación del curso del río y en la canalización por su tercio medio, a fin de mitigar el impacto de los caudales de crecidas sobre la margen izquierda del río provocando la erosión de la barranca colindante a la propiedad que tiene un serio riesgo de derrumbe.

Con estos trabajos se pretende modificar los meandros del río para que los caudales de crecidas se canalicen en forma normal por el cauce y así evitar los impactos y las erosiones dañosas sobre las márgenes que puedan poner en riesgo a las obras de

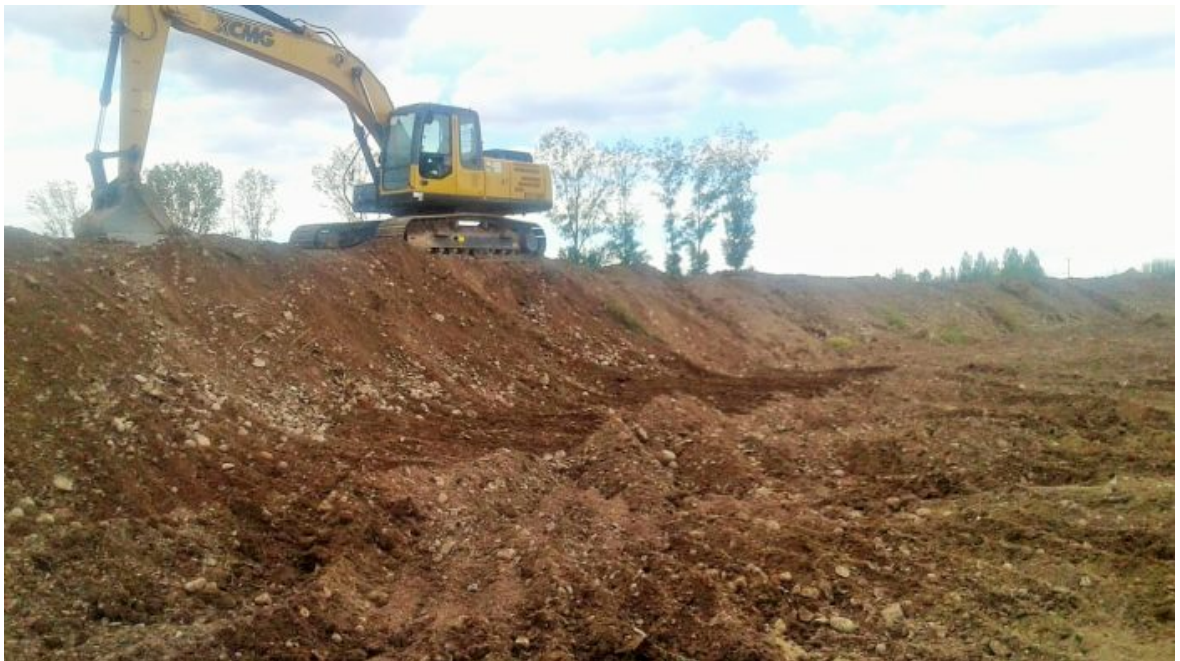
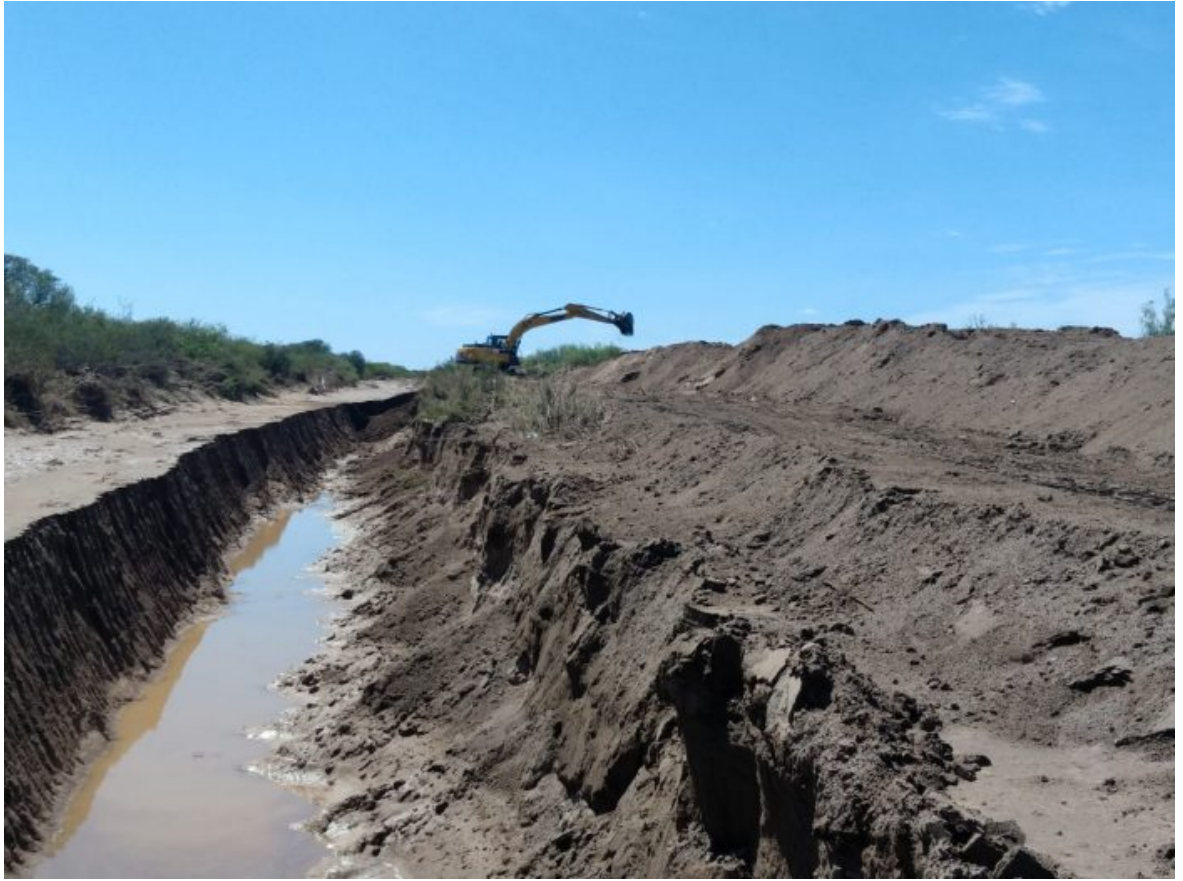
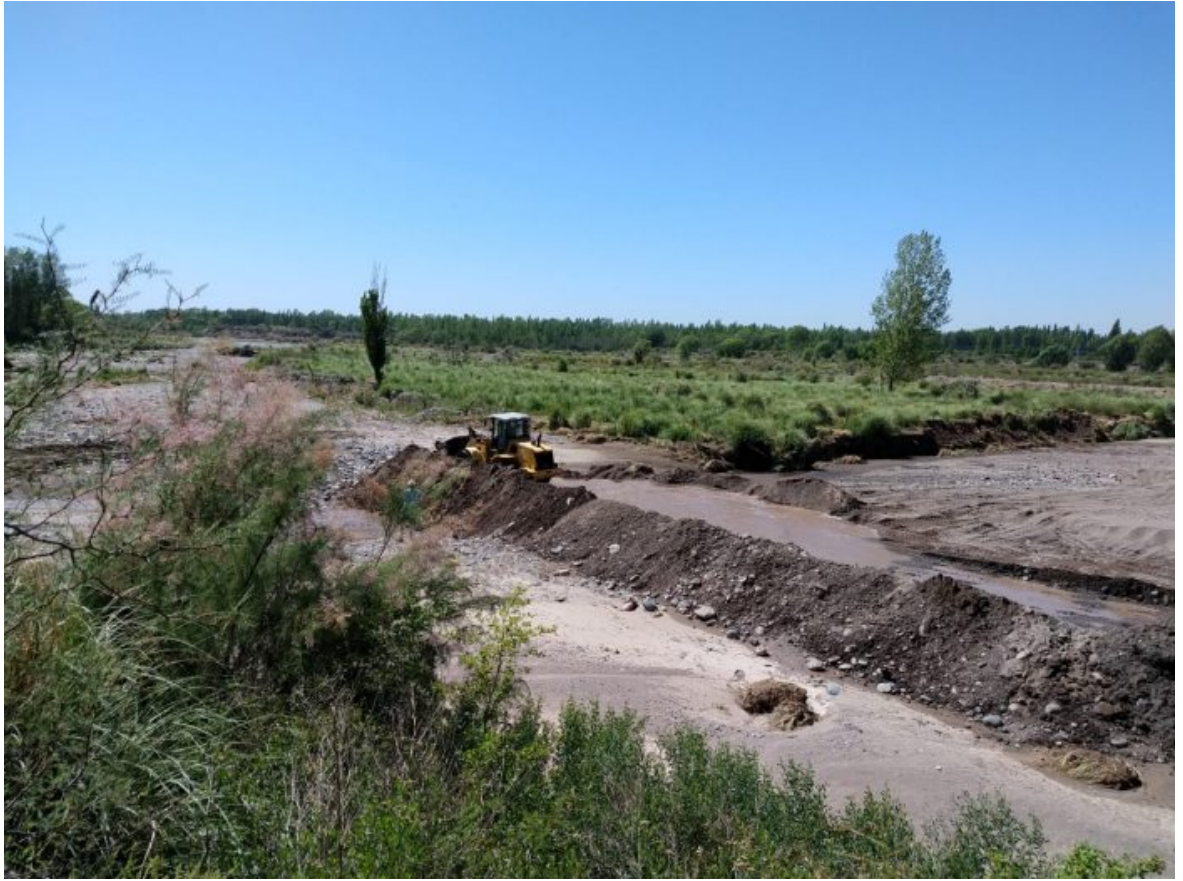
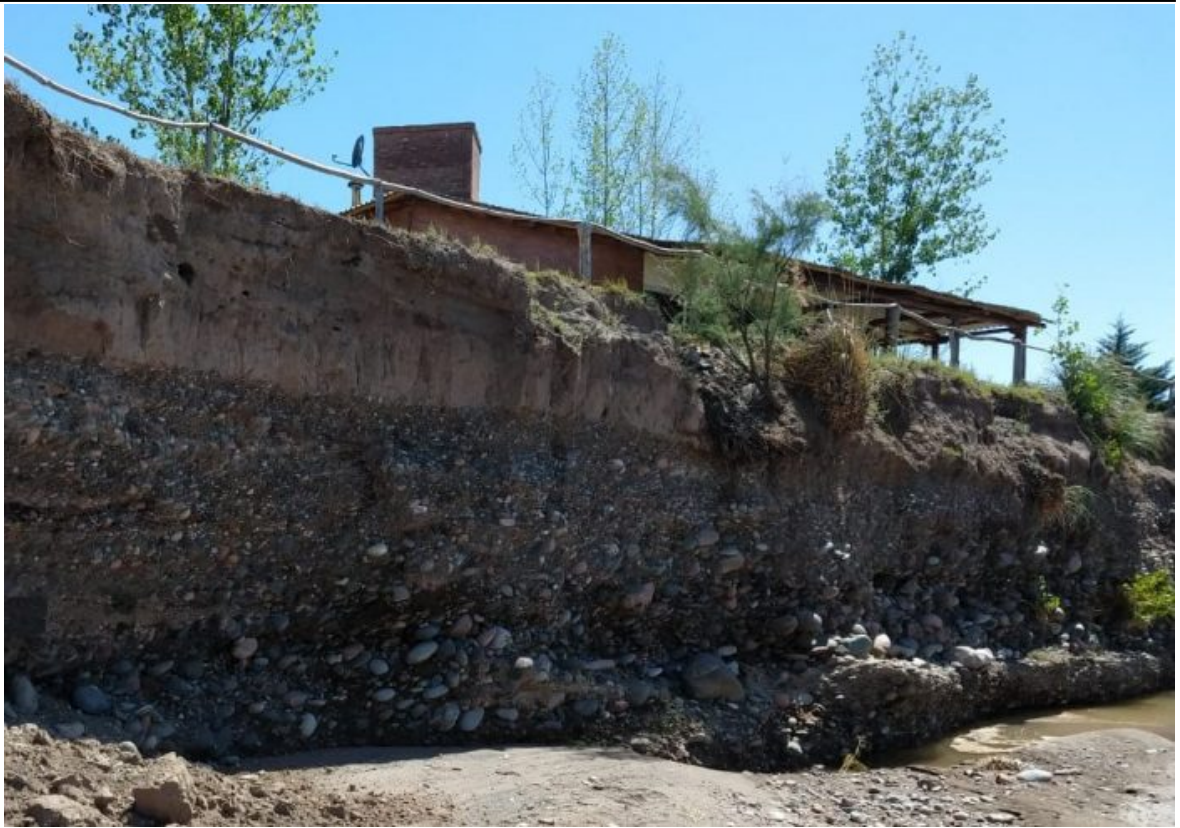
La repartición que depende del Ministerio de Planificación e Infraestructura Pública informó que personal de Hidráulica sigue trabajando en la protección de margen derecha del río Atuel en la zona de La Junta, Malargüe.

El objetivo es eliminar los desbordes que ocasionan anegamiento de caminos de acceso a puestos del lugar.
