ORSEP realizó inspecciones y controles en las presas Agua del Toro y Los Reyunos

18/06/2026

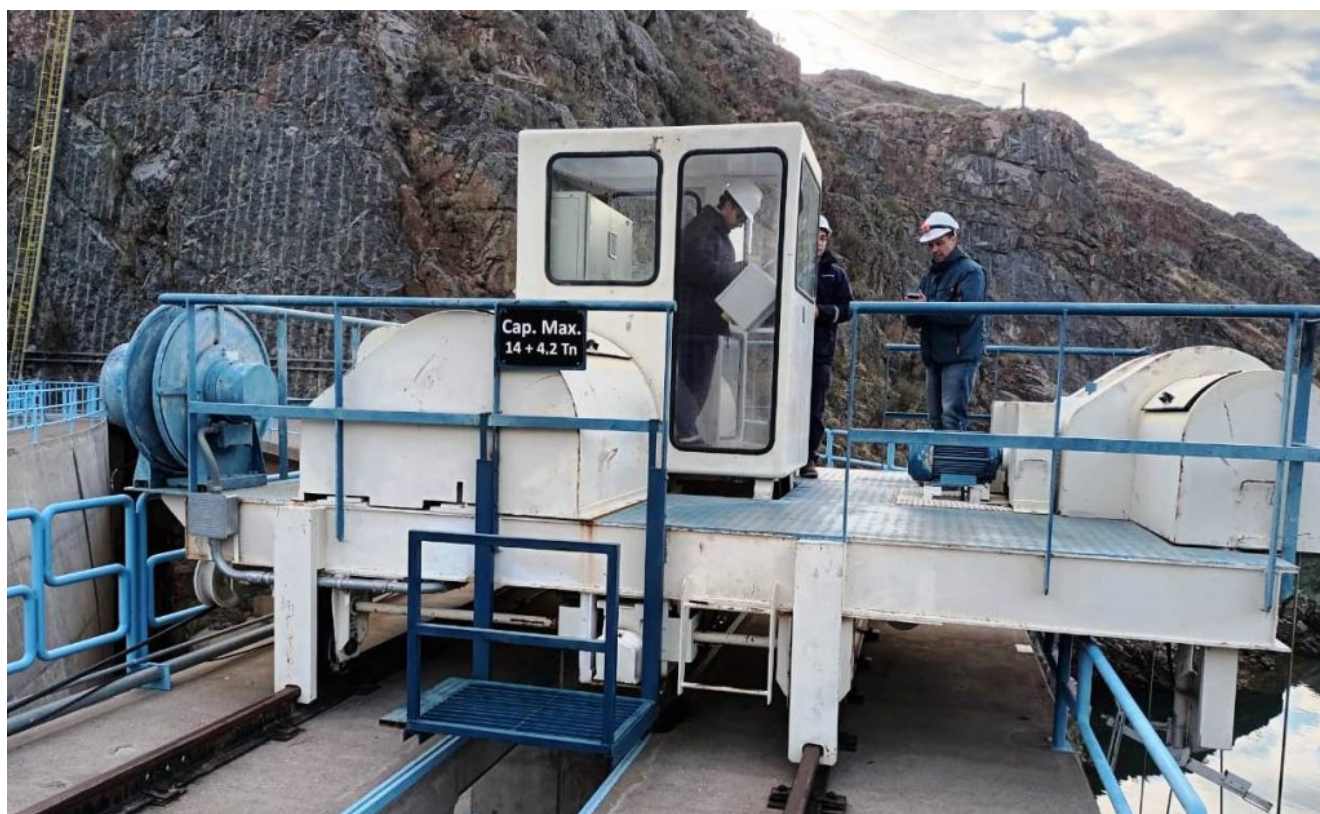
En el caso de Agua del Toro, las tareas formaron parte de las inspecciones trimestrales previstas en los pliegos de concesión de las obras hidroeléctricas. Durante el recorrido, los especialistas verificaron el estado estructural de diferentes sectores de la presa, incluyendo el coronamiento, los estribos de ambas márgenes y las galerías internas de inspección.

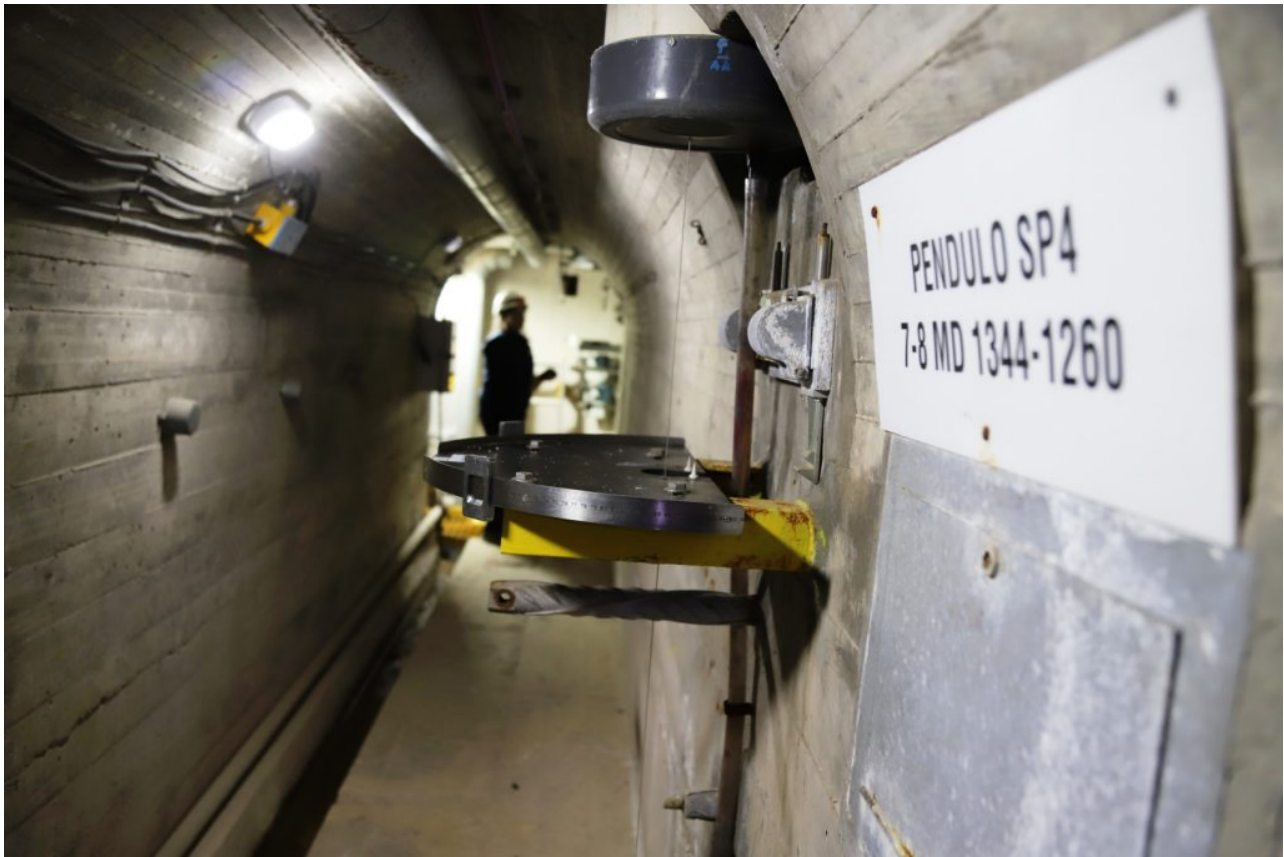
instrumentos de auscultación que permiten monitorear permanentemente el comportamiento de la estructura, además del estado de los drenes, canalizaciones, sistemas de iluminación, señalización y accesos internos.

La recorrida incluyó sectores específicos como las galerías de inspección de distintas fallas geológicas identificadas dentro de la obra y el área de tuberías del descargador de fondo, donde se observaron las condiciones estructurales de los apoyos.

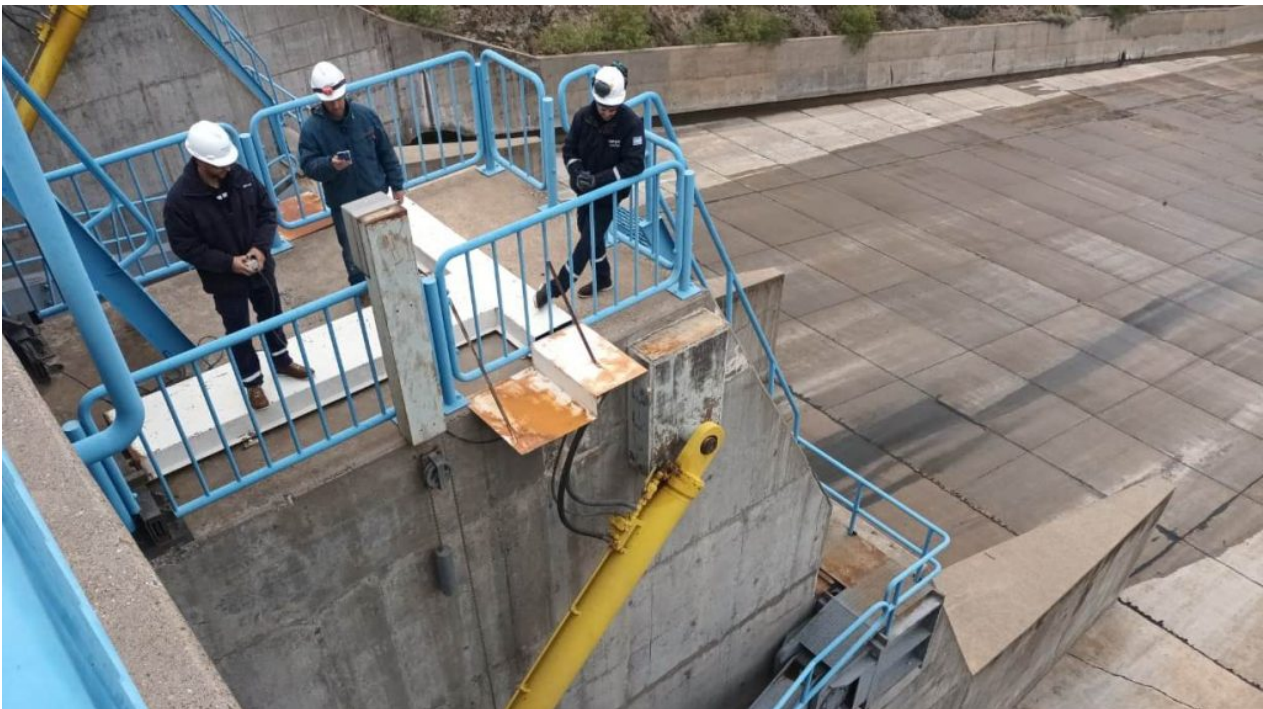
Durante las maniobras se verificó el movimiento de las compuertas de la obra de toma principal y del vertedero, así como la respuesta de los equipos hidroelectromecánicos encargados de su accionamiento. También se comprobó el funcionamiento del sistema de respaldo energético mediante generadores alimentados por motores diésel, fundamentales para operar las compuertas en caso de interrupciones del suministro eléctrico.

Las inspecciones incluyeron además pruebas sobre los sistemas de maniobra utilizados para la colocación de ataguías y la extracción de rejas en la obra de toma de la central hidroeléctrica ubicada al pie de la presa.
